## Hinweise zum Umbau

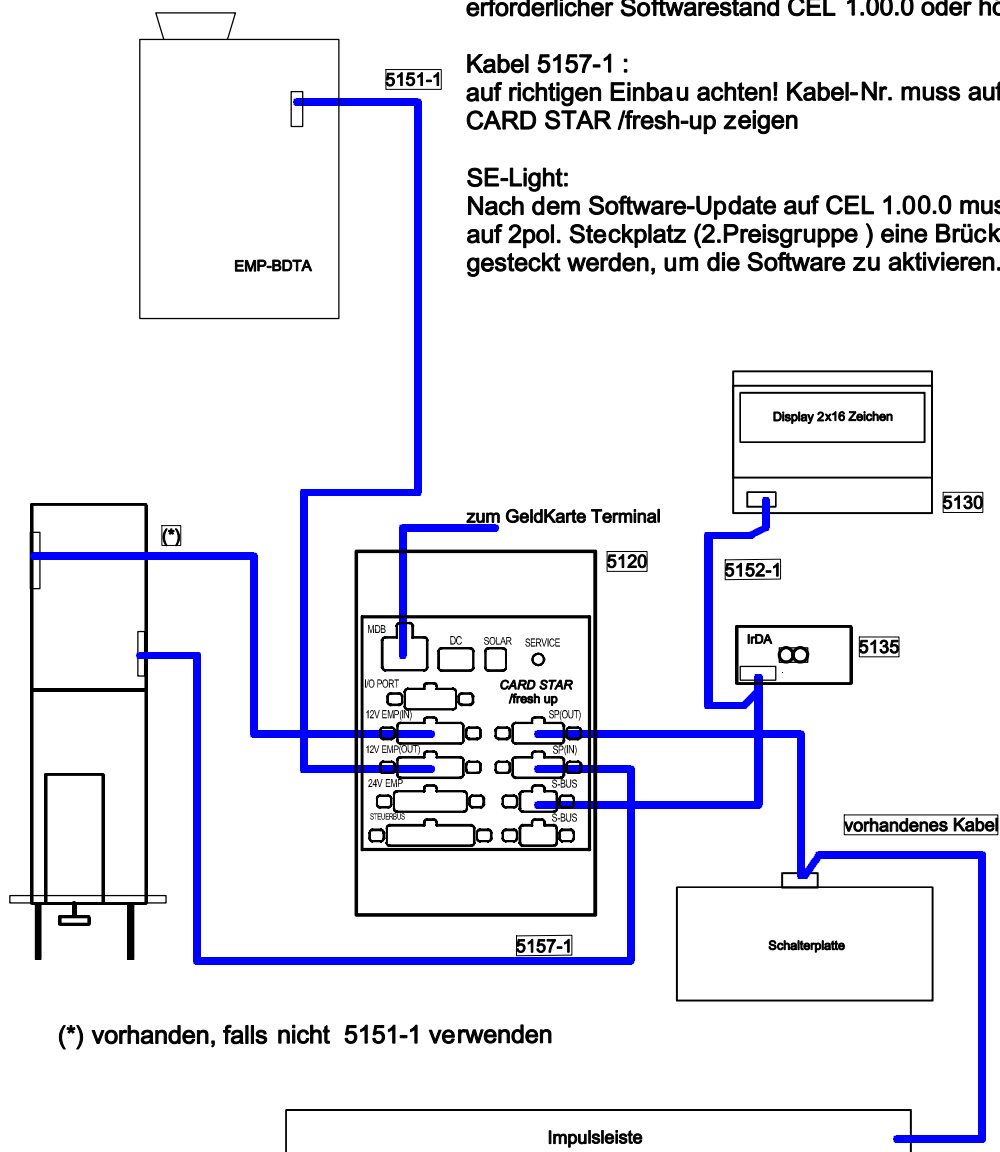
Kabel 5157-1 :  
auf richtigen Einbau achten! Kabel-Nr. muss auf  
CARD STAR /fresh-up zeigen

SE-Light:  
Nach dem Software-Update auf CEL 1.00.0 muss  
auf 2pol. Steckplatz (2.Preisgruppe ) eine Brücke (5164-1  
gesteckt werden, um die Software zu aktivieren.
