## Hinweise zum Umbau

CARD STAR /fresh-up:  
Softwarestand 1.04.6 oder höher.

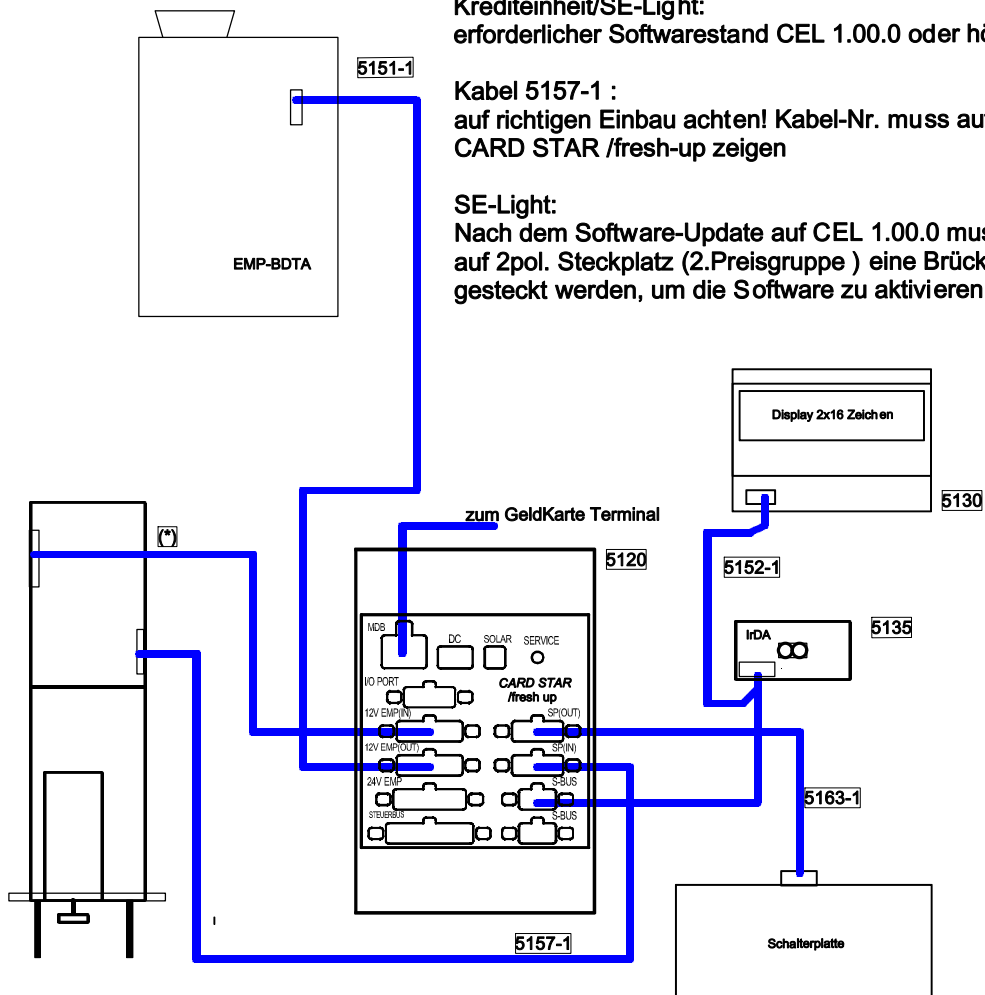
Kabel 5157-1 :  
auf richtigen Einbau achten! Kabel-Nr. muss auf  
CARD STAR /fresh-up zeigen

SE-Light:  
Nach dem Software-Update auf CEL 1.00.0 muss  
auf 2pol. Steckplatz (2.Preisgruppe ) eine Brücke (5164-1)  
gesteckt werden, um die Software zu aktivieren.

(\*) vorhanden, falls nicht 5151-1 verwenden
